Gold für die Ziffern der Uhr

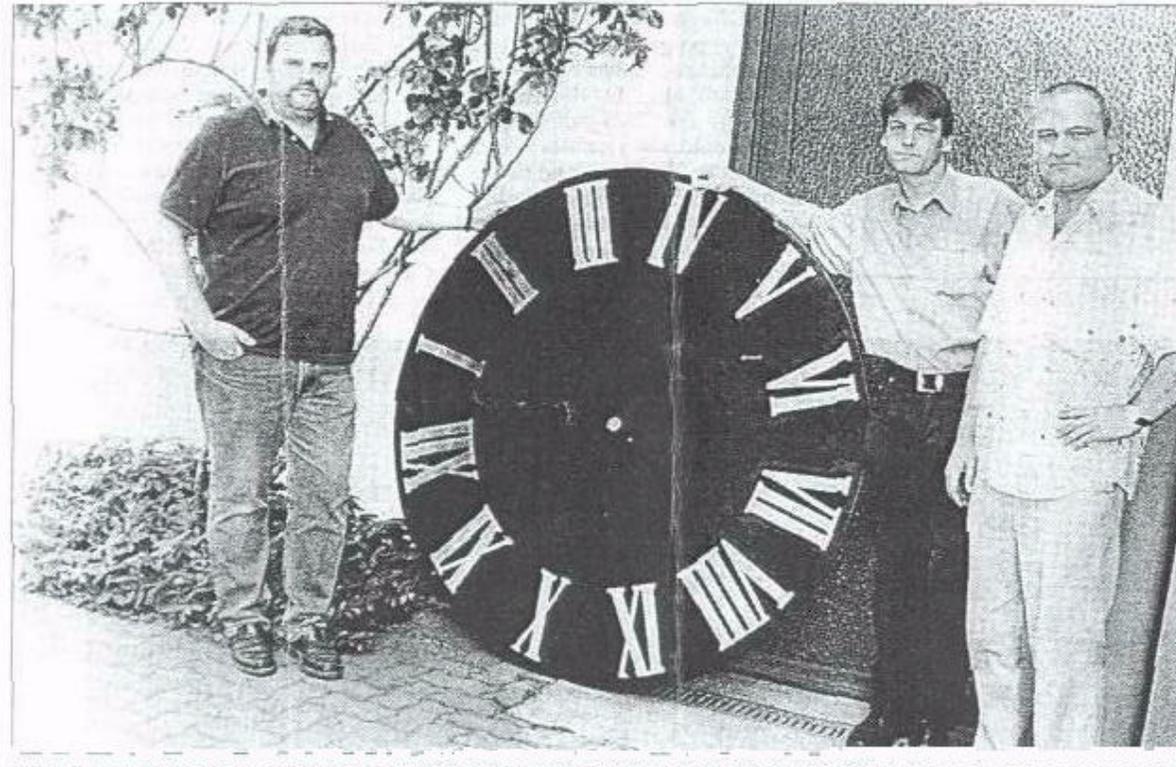
Zwecks Restaurierung und Generalüberholung waren das Ziffernblatt und das Uhrwerk für einige Wochen ausgebaut und bei der Frankfurter Firma Titelco generalüberholt worden. „Man konnte die goldenen römischen Zahlen mit bloßem Auge schon gar nicht mehr erkennen“, so Uhrenrestaurator Uwe Kensa, der in seinem Berufsleben schon einiges erlebt und trotzdem immer mal wieder etwas zum Staunen hat - zum Beispiel die Einschusslöcher, die er auf dem schwarzen Ziffernblatt entdeckt hat. „Sie stammen vermutlich von einem übermütigen Schützen“, meint er.

Uwe Kensa, Frank Wöltke und Alexander Albrecht (von links) zeigten das frisch restaurierte Ziffernblatt, bevor es wieder am Kirchturm angebracht wurde. Fotos: Spierling

„Wir haben das Uhrwerk zwar ebenfalls von Staub und Dreck befreit, gleichzeitig aber eine Funkuhr installiert“, so Kensa. 11000 Mark hat die Stadt für die

Sanierung der Kirchturmuhren investiert. Jetzt sind die römischen Ziffern wieder erneuert und frisch vergoldet. „Die Uhrzeit ist wieder klar und deutlich lesbar“, so Kensa. Um die beiden Ziffernblätter wieder an ihren angestammten Platz am Kirchturm zu installieren, war ein Spezial-Hubwagen nötig. „Das war Zentimeterarbeit“, meinte Kensa.
